### ΤΕΧΝΙΚΗ ΕΚΘΕΣΗ

**ΘΕΜΑ:** Σχετικά με: **Α. ΕΡΓΑΣΙΕΣ** και **Β. ΠΡΟΜΗΘΕΙΑ ΥΛΙΚΩΝ** για την προστασία και αποκατάσταση του στεγάστρου κάλυψης του κεντρικού τάφου 1 του μυκηναϊκού νεκροταφείου στη θέση «Σπηλιές – Πελεκητή» στην Πελλάνα, Δ. Σπάρτης, π.ε. Λακωνίας.

**ΦΩΤΟΓΡΑΦΙΕΣ ΤΟΥ ΣΤΕΓΑΣΤΡΟΥ ΤΟΥ ΤΑΦΟΥ 1 ΣΤΟ ΜΥΚΗΝΑΙΚΟ ΝΕΚΡΟΤΑΦΕΙΟ ΠΕΛΛΑΝΑΣ  
ΣΗΜΕΡΙΝΗ ΚΑΤΑΣΤΑΣΗ**

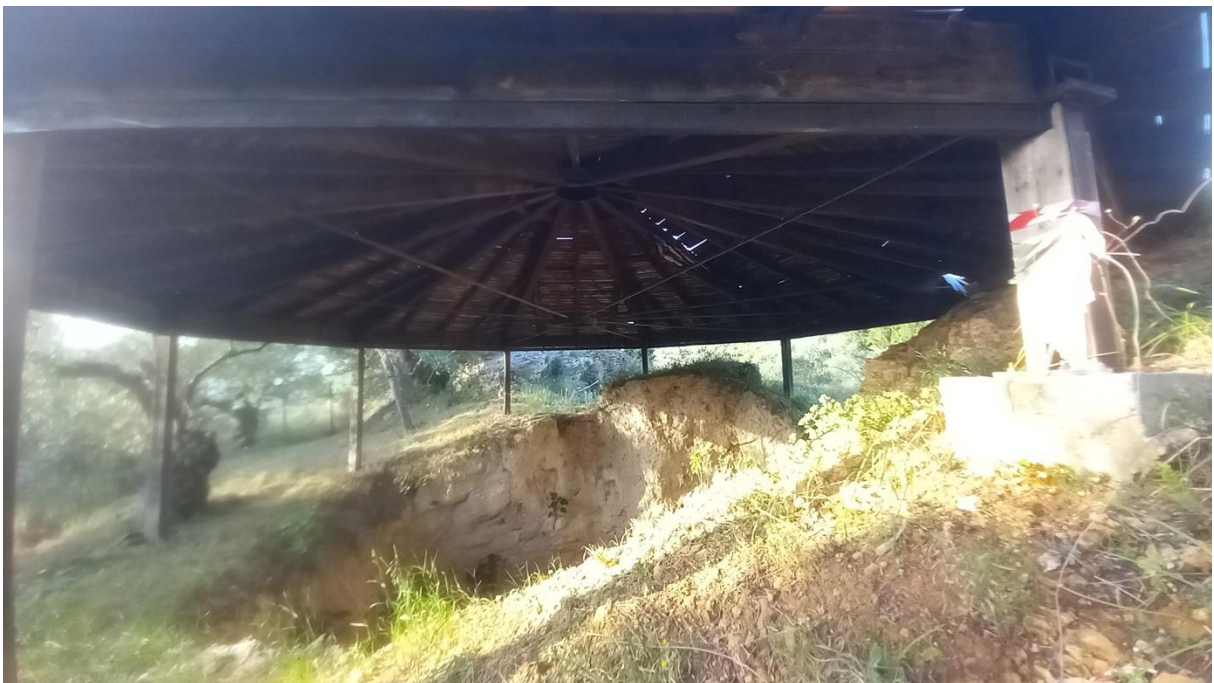
**Εικ. 4.: Άποψη του εσωτερικού του στεγαστρου από τα βόρεια**

σιδηροδοκό σχηματίζοντας το δεκάγωνο, ενώ η θεμελίωσή τους είναι σε βάσεις από οπλισμένο σκυρόδεμα. Οι βασικές δοκοί στήριξης διατάσσονται ακτινωτά, ενώ ανάμεσά τους αναπτύσσονται δευτερεύουσες ξύλινες τεγίδες, (μία κεντρική και δύο μικρότερες) οι οποίες καλύπτουν τα κενά, ανάμεσα στις βασικές δοκούς. Για την ανάληψη των οριζόντιων δυνάμεων έχει κατασκευαστεί ακτινωτό σύστημα χαλύβδινων τενόντων, οι οποίοι συνδέονται στο κέντρο τους με χαλύβδινο δακτύλιο. Η κατασκευή σήμερα καλύπτεται με τις ραμποτέ σανίδες.

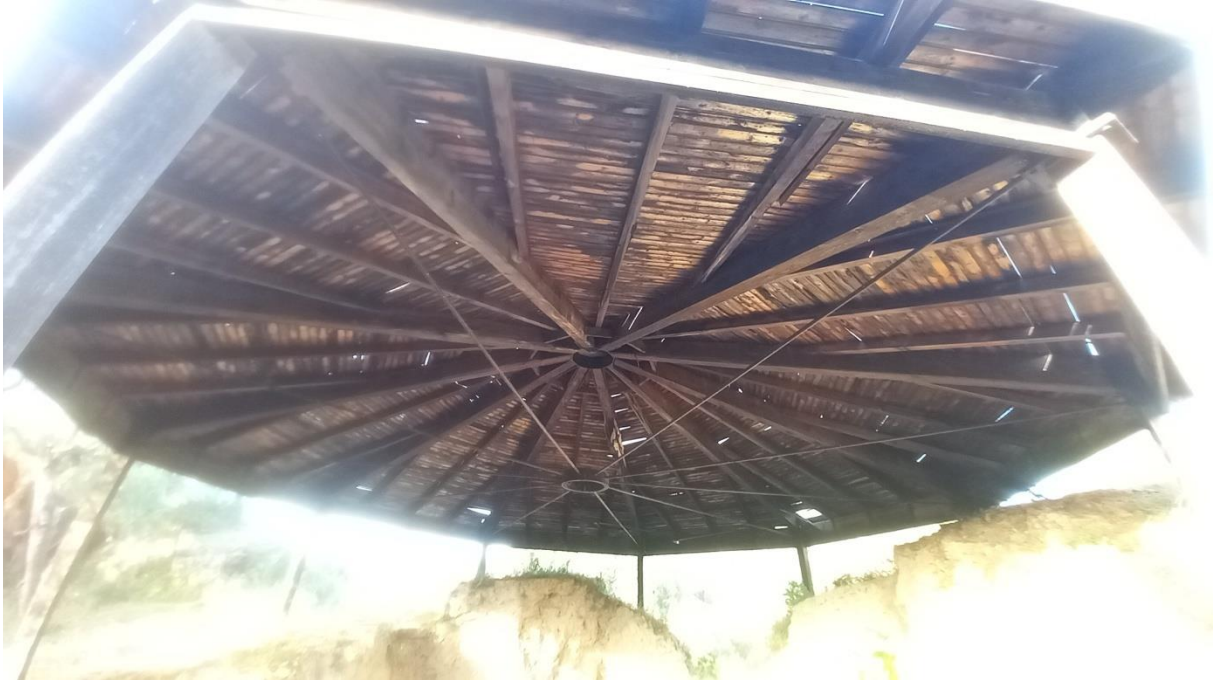
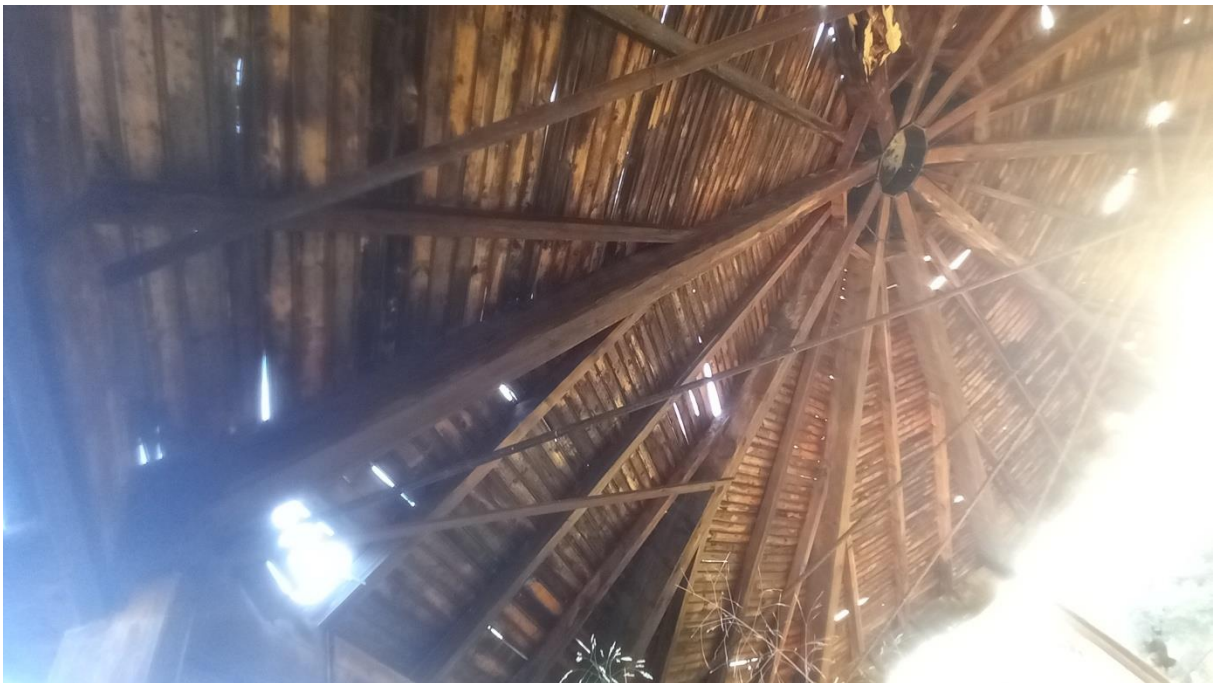
- Αποχρωματισμός μετάλλων και ξύλων του φέροντος οργανισμού.
- Αρχόμενη αποσύνθεση ενός εκ των ακτινωτά διατεταγμένων ξυλοδοκών (αμείβων ή ψαλίδι) του φέροντος οργανισμού, μήκους 6,5 μ. και διατομής 15,5 X 30 εκ.
- Σημειακή καταστροφή της ξύλινης στέγης (πετσώματος, ραμποτέ), λόγω του βανδαλισμού και εκτεταμένη διάβρωσή της.
- Ελαφρά διάβρωση του εδάφους περιμετρικά μίας εκ των τσιμεντένιων βάσεων, στο ΝΔ τμήμα του στεγαστρου, όπου στερεώνεται το στέγαστρο.

**Εικ. 5.: Άποψη των φθαρμένων στοιχείων της ξύλινης επικάλυψης του στεγάστρου**

**Εικ. 6.: Άποψη των φθαρμένων στοιχείων της ξύλινης επικάλυψης του στεγάστρου**

- Τοποθέτηση ικριωμάτων κάτω από το στέγαστρο ή και οπουδήποτε αλλού απαιτηθεί, καθώς και αντιστήριξη του στεγαστρου, εφόσον κρίνεται απαραίτητο για την ασφαλή εκτέλεση των εργασιών.
- Αφαίρεση της ξύλινης οροφής (πέτσωμα, ραμποτέ).
- Αντικατάσταση του αποσυντεθειμένου ξυλοδοκού με άλλον ίδιας ποιότητας, η σύνθετης ξυλείας και διαστάσεων. Θα ακολουθήσει έλεγχος όλων των ξύλινων στοιχείων και στην περίπτωση που διαπιστωθεί τυχόν βλάβη και σε άλλα ξύλινα φέροντα στοιχεία ή δοκίδες, αυτά θα εξυγιανθούν με μέριμνα του αναδόχου.
- Τοποθέτηση νέας ξύλινης επικάλυψης (πέτσωμα) από κόντρα πλακέ θαλάσσης πάχους 2 εκ. για αντοχή, δυνατότητα συγκόλλησης ασφαλτόπανων και επίτευξη ακαμψίας. Θα ληφθεί μέριμνα, ώστε τα τμήματα της επικάλυψης να τοποθετηθούν κατά το δυνατόν σε μεγάλα φύλλα, προκειμένου να μην προκύπτουν πολλές ενώσεις.

Ειδικότερα για τα ασφαλτόπανα προτείνεται: **α)** η συγκόλλησή τους εν θερμώ με ασφαλτόπανο τύπου ψηφίδας και βάρους 4,5 κιλών ανά  $m^2$ , **β)** η τοποθέτησή τους κατά την εξωτερική πλευρά του στεγαστρου κι όχι κάθετα σε αυτή.

- Τοποθέτηση μεταλλικών ελασμάτων γαλβανισμένης λαμαρίνας (1,5 χιλ., 10 εκ. X 10 εκ.) ως αρμοκάλυπτρο στους κορφιάδες.
- Τοποθέτηση ίδιας λαμαρίνας στις απολήξεις ώστε η απορροή των ομβρίων να μην έρχεται σε επαφή με τα ξύλα.
- Επαναχρωματισμός όλων των ξύλινων στοιχείων και των μετάλλων του στεγαστρου, καθώς και όλων των νέων στοιχείων που πρόκειται να τοποθετηθούν.
- Αποκατάσταση του διαβρωμένου εδάφους όπου εδράζεται η τσιμεντένια βάση με πέτρες και σκυρόδεμα.
- Κατασκευή περιμετρικής υδρορρόης (λούκι) επί του στεγαστρου και κατακόρυφα στοιχεία για την απομάκρυνση των ομβρίων.

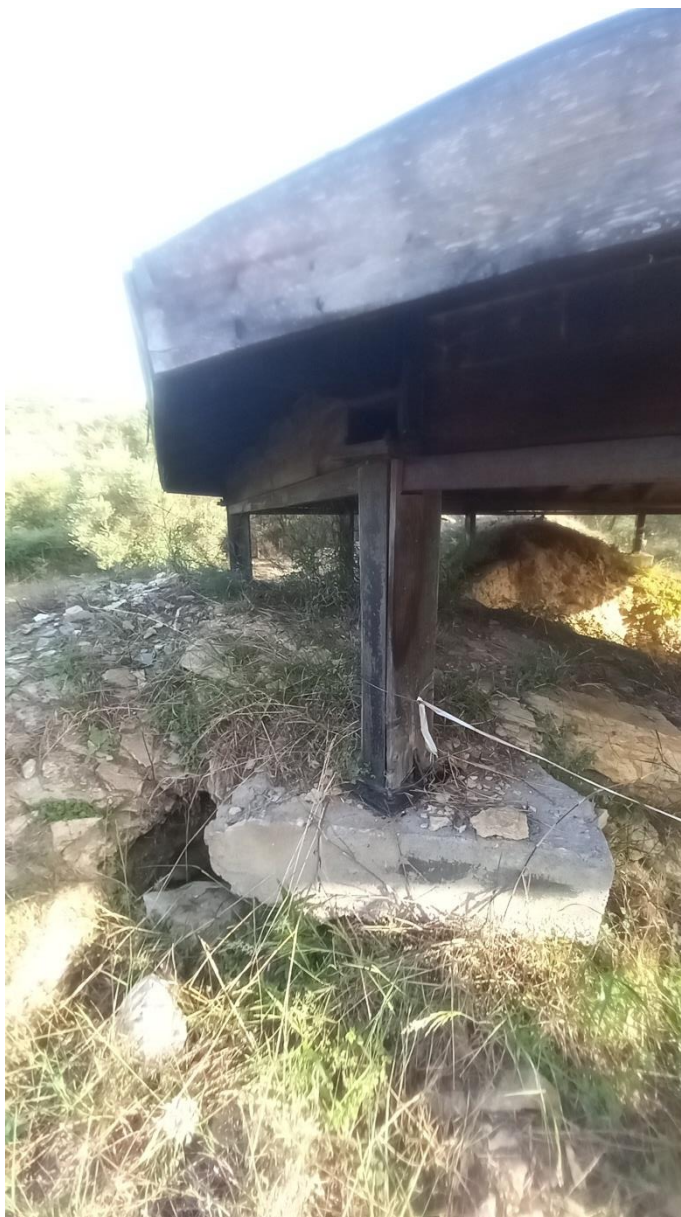
**Εικ. 7.: Διαβρωμένο υπόβαθρο μίας εκ των βάσεων από μπετόν έδρασης των υποστυλωμάτων του στεγάστρου**

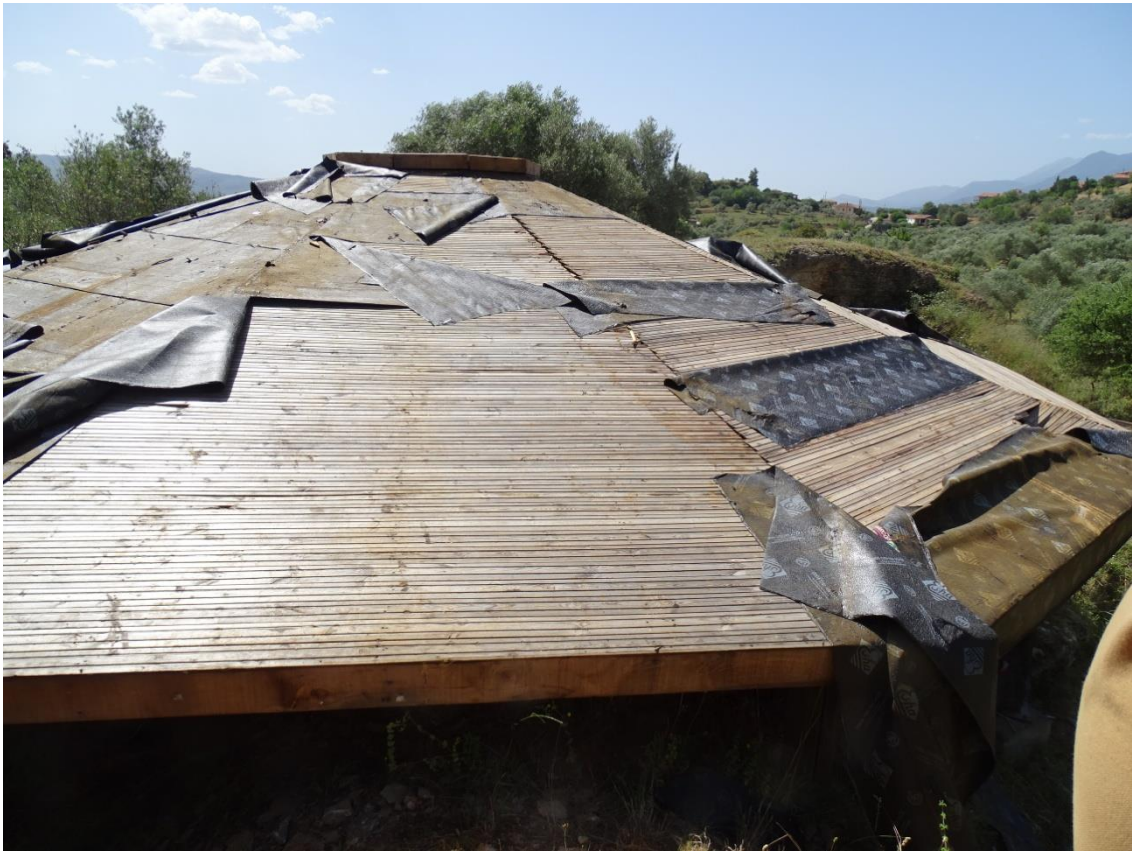
Για την προστασία του μεγαλύτερου τάφου υπ' αρ. 1, η οροφή του οποίου δεν σώζεται, το 1997 κατασκευάστηκε πολυγωνικό στέγαστρο που συνίστατο από ξύλινο σκελετό επί του οποίου είχαν τοποθετηθεί σανίδες από ραμποτέ σουηδική ξυλεία ως πέτσωμα. Πάνω στην ξυλεία είχε τοποθετηθεί ασφαλτόπανο για στεγανοποίηση και έφερε ως τελική επικάλυψη φύλλα ορείχαλκου. Ωστόσο, τον Ιούνιο του 2024 διαπιστώθηκε ότι τα φύλλα ορείχαλκου είχαν αφαιρεθεί βιαίως και απομακρυνθεί από τον χώρο. Η ενέργεια αυτή είχε ως αποτέλεσμα την πρόκληση εκτεταμένων φθορών στον ξύλινο σκελετό του στεγάστρου.

**Εικ. 8: Άποψη του στεγάστρου μετά τη βίαιη απόσπαση των μεταλλικών φύλλων**

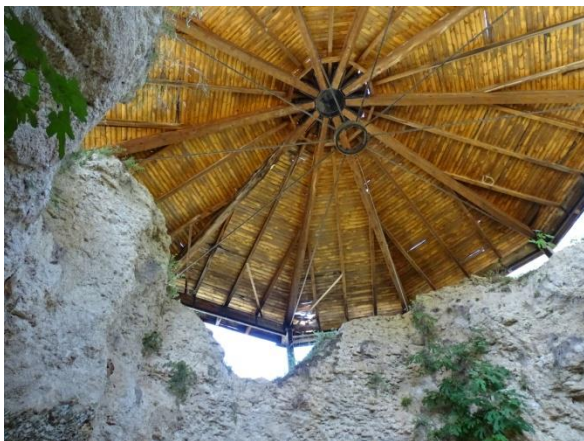
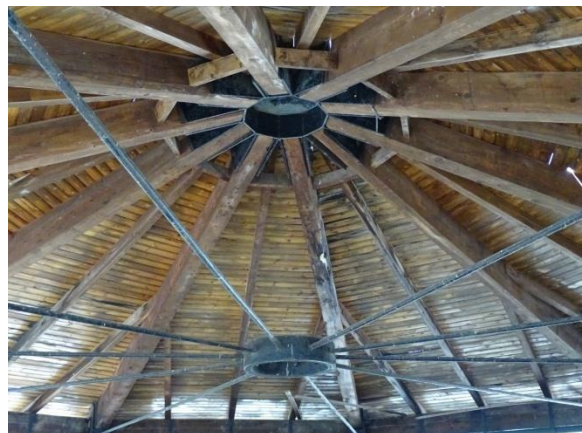
**Εικ. 9. & 10.: Το εσωτερικό του ξύλινου φορέα του στεγάστρου**
